MINNISBLAÐ

SKJALALYKILL	VERKHEITI
2272-003-71-MIN-001-V01	Brautarholt – jarðkönnun
DAGS.	VERKKAUPI
07.02.2019	Skeiða- og Gnúpverjahreppur
SENDANDI	DREIFING
Einar Sindri Ólafsson	Bárður Árnason (Efla) Kristófer Tómasson (Skeiða- og Gnúpverjahreppur) Björgvin Skafti Bjarnason (Skeiða- og Gnúpverjahreppur)

Jarðkönnun í Brautarholti

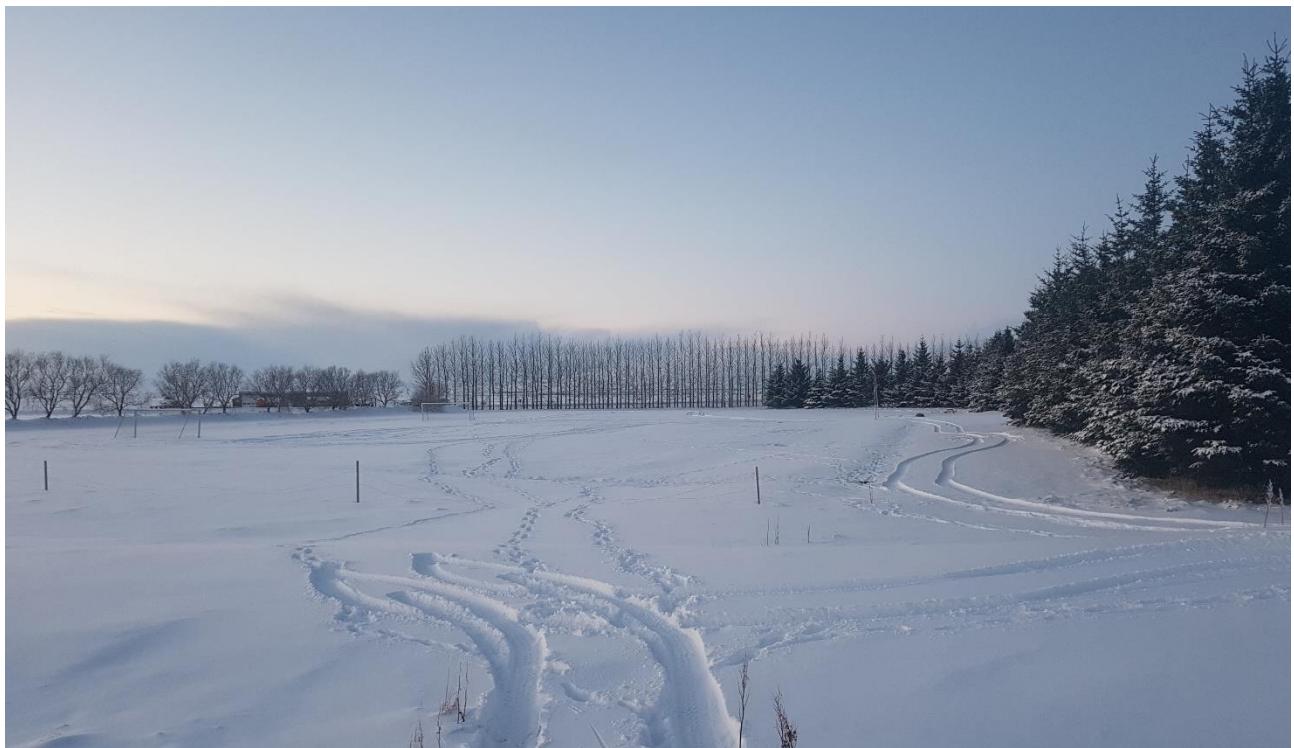
MYND 1 Horft yfir grasvöll á vesturhluta svæðisins þar sem ný gata ásamt íbúabyggingum mun rísa. Horft til norðvesturs.

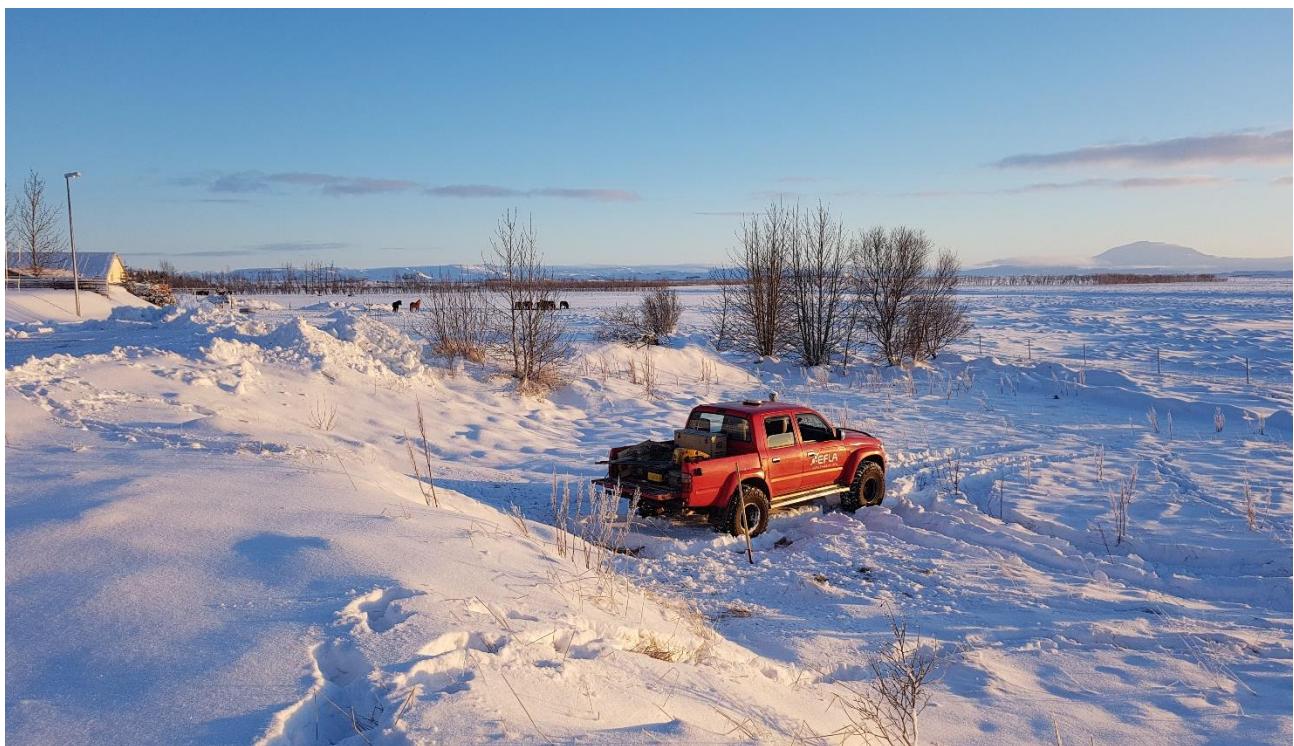
MYND 2 Horft yfir lóð austast á svæðinu (nr. 21 og 23). Horft til austurs, Heka í baksýn.

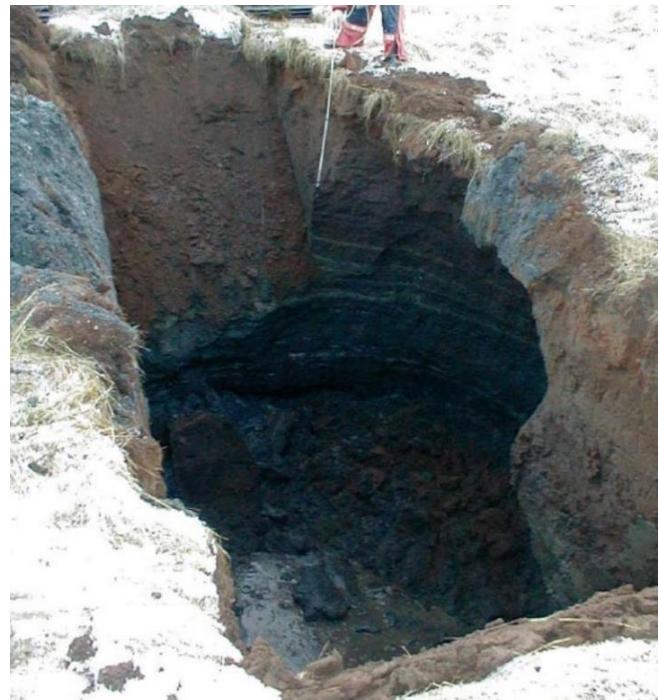
Þetta rímar vel við fyrri jarðkönnun á svæðinu þar sem borað var niður í þykkt sandlag og stoppað í þéttu seti. Í fyrri jarðkönnun var grafin 5,7 m djúp könnunargryfja (sjá mynd 3) vestan við núverandi grasvöll/þróttavöll. Þar má sjá jarðvegsaðstæður efstu þrjá metranna. Mýrarjarðvegur var efsta 1,2 m, undir því var lagskiptur sandur, blandaður siliti og lífrænum leifum næst yfirborði. Einnig voru ljós vikurlög áberandi. Grafan náði botni sem veitti umtalsverða móttöðu á 5,7 m dýpi, þó ekki klöpp. Sandurinn var laus og auðgræfur og mikið vatn streymdi í holuna efst í sandlaginu. Í siltlögum efst í sandlaginu fundust smásteinar sem benda til að setið sé myndað af árframburði.

Samkvæmt gryfjulýsingu frá 2003 var innstreymi af grunnvatni við efri lagmót sandlags og því má fastlega gera ráð fyrir að sandlag sé vatnsmettað. Vegna vatnsmetturnar getur verið hætta á sigi þegar vatn pressast úr laginu vegna álags frá byggingum (sem ætti þó að koma fram tiltölulega fljótt) og/eða ysjun við jarðskjálfta. Með hliðsjón af framansögðu er ekki mælt með að hús séu grunduð á sandlaginu, þótt það sé metið burðarhæft m.t.t. vegagerðar. Mælt er með að þar sem því er viðkomið verði sandur sé grafinn út í grunnum húsa eða hús grunduð á staurum sem reknir eru niður á fastan botn.

MYND 3 Gryfja sem grafin var við jarðkönnun árið 2003 (Línuhönnun, 2003a).

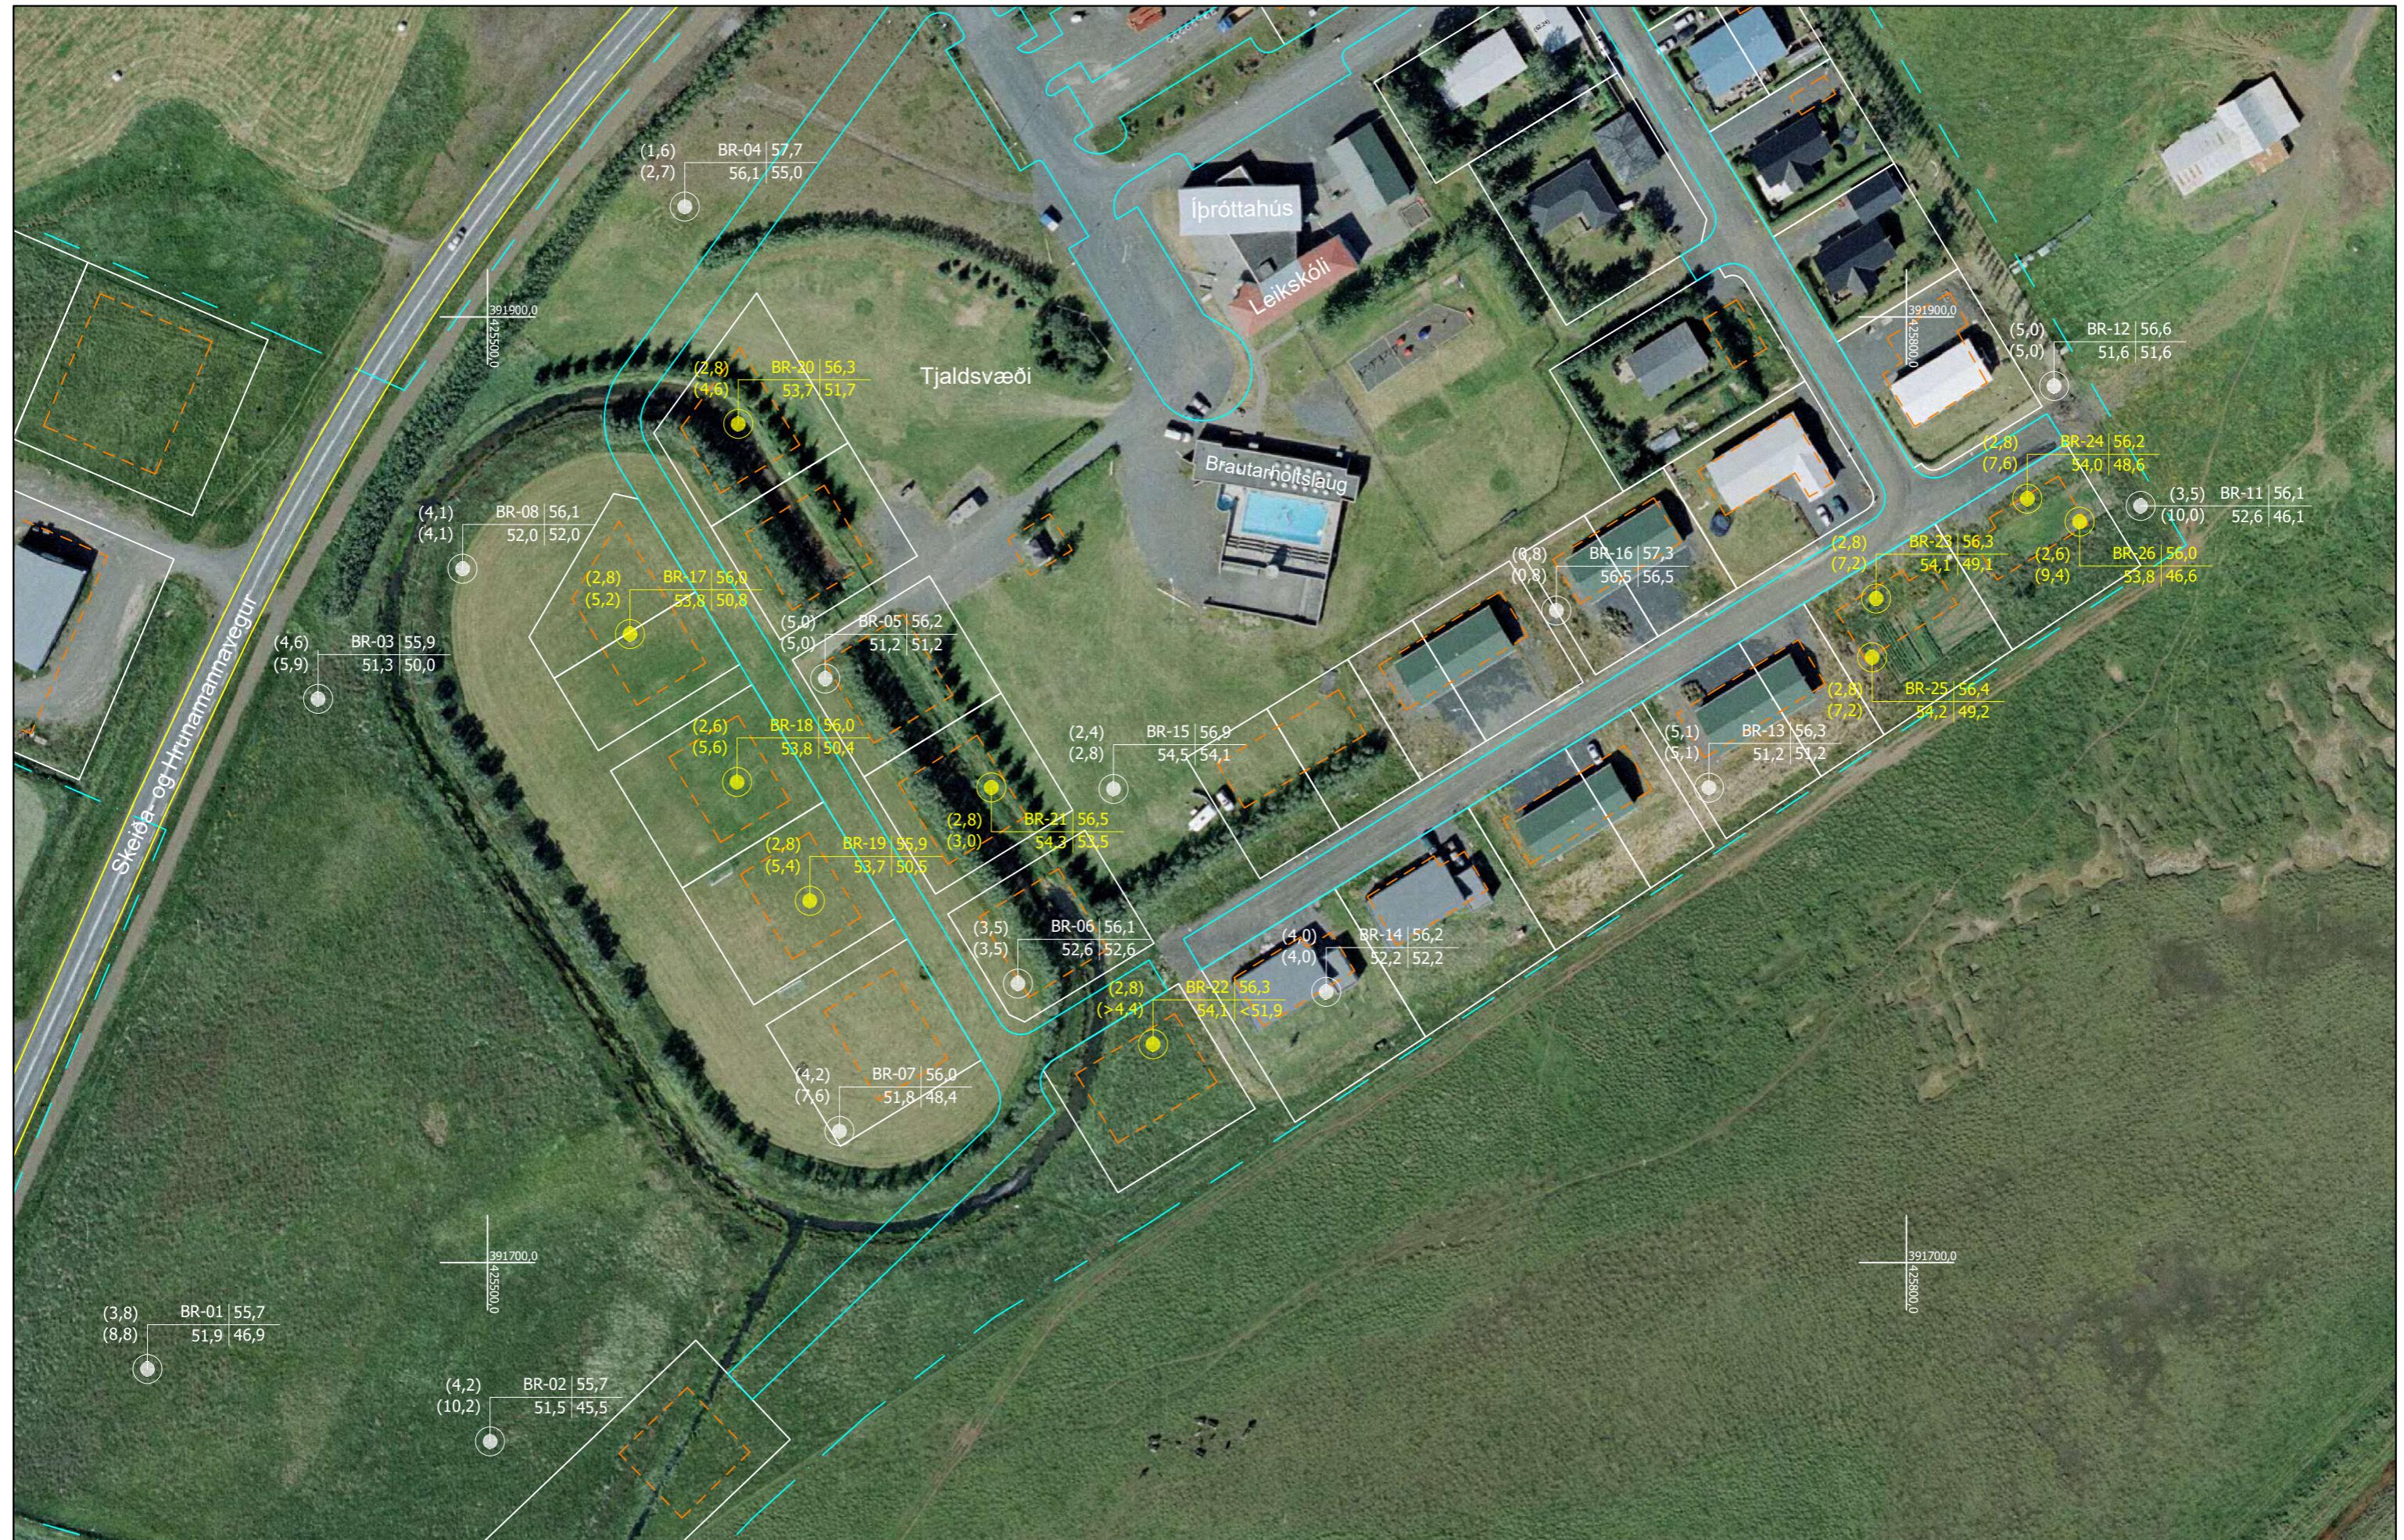
Slagborun

Í viðauka má finna borholuskrá þeirra hola sem boraðar voru í þessari jarðkönnun ásamt korti sem sýnir staðsetningu holanna ásamt dýpi o.fl. uppl.

Ef tekið er mið af jarðfræðikorti ÍSOR og öðrum könnunarholum á svæðinu er greinilegt að þetta svæði liggur utan í holti sem „ríss“ upp úr mýrinni sem er umlukið Nútímahrauni (Þjórsárhrauni). Nokkur halli er á þessu holti því um tveggja metra munur er á föstum botni á milli hola BR-24 og BR-26 þrátt fyrir að aðeins sé um 12 m á milli hola. Hins vegar var fastur botn á sama dýpi í holum BR-23 og BR-25 (7,2 m).

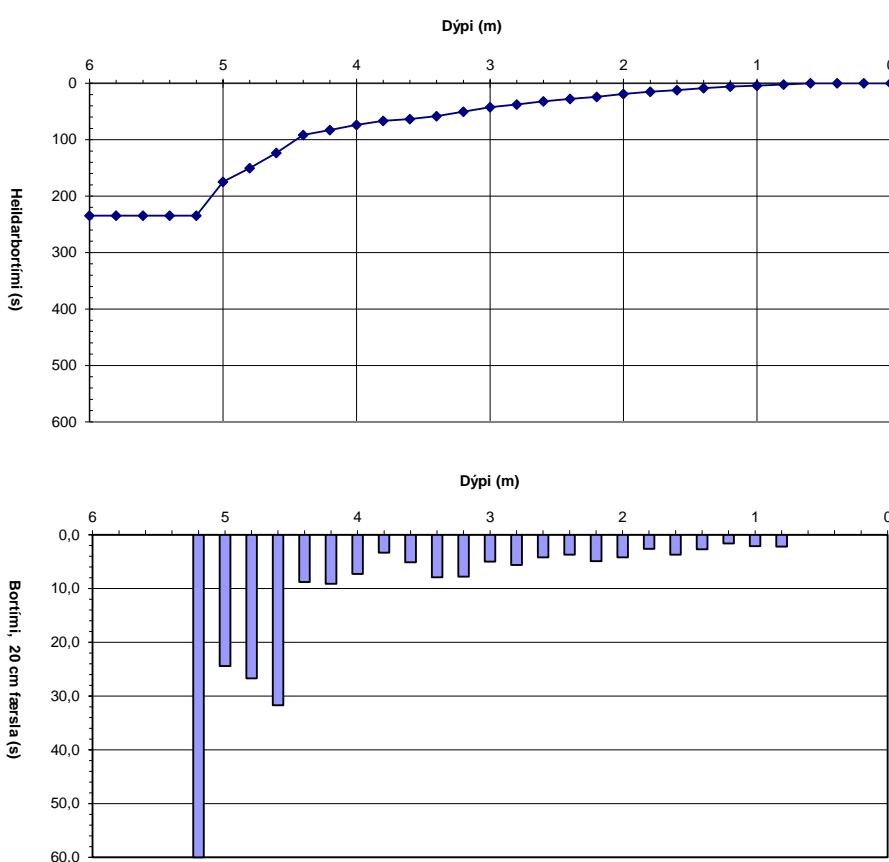
Hola: BR-18
Dags: 22.1.2019
Unnið af: ESÓ/OJ

Handrekjó 0,8 m
Lífrænt 2,0 m
Burðarh. B. 2,2 m
Fastur B. 5,6 m
Hætt 5,6 m
GRV: - m

Borað í grasflöt. Lífrænn jarðvegur yfir sandi. Stopp í stífu seti, silt á oddi. Glussatjakkað upp á 3,5-4 tonnum.

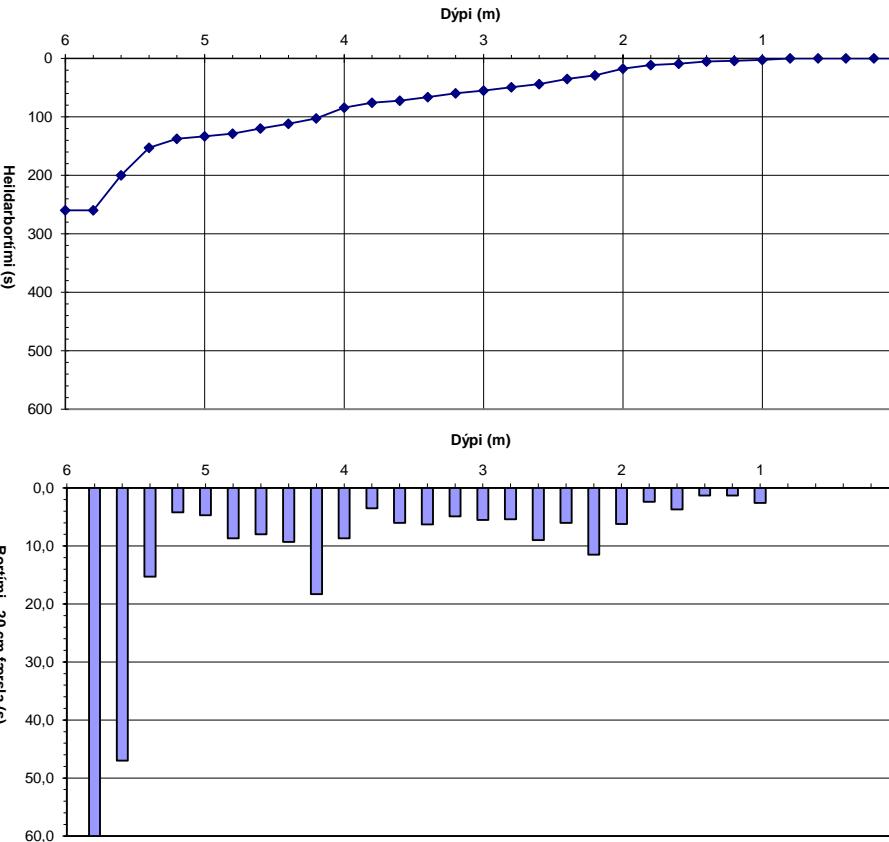
Hola: BR-19
Dags: 22.1.2019
Unnið af: ESÓ/OJ

Handrekjóð 0,6 m
Lifrænt 2,0 m
Burðarh. B. 2,2 m
Fastur B. 5,4 m
Hætt 5,4 m
GRV: 3,0 m

Borað í grasflöt. Lifrænn jarðvegur yfir sandi. Stopp í stífu seti en hægt að snúa bor. Silt á oddi.

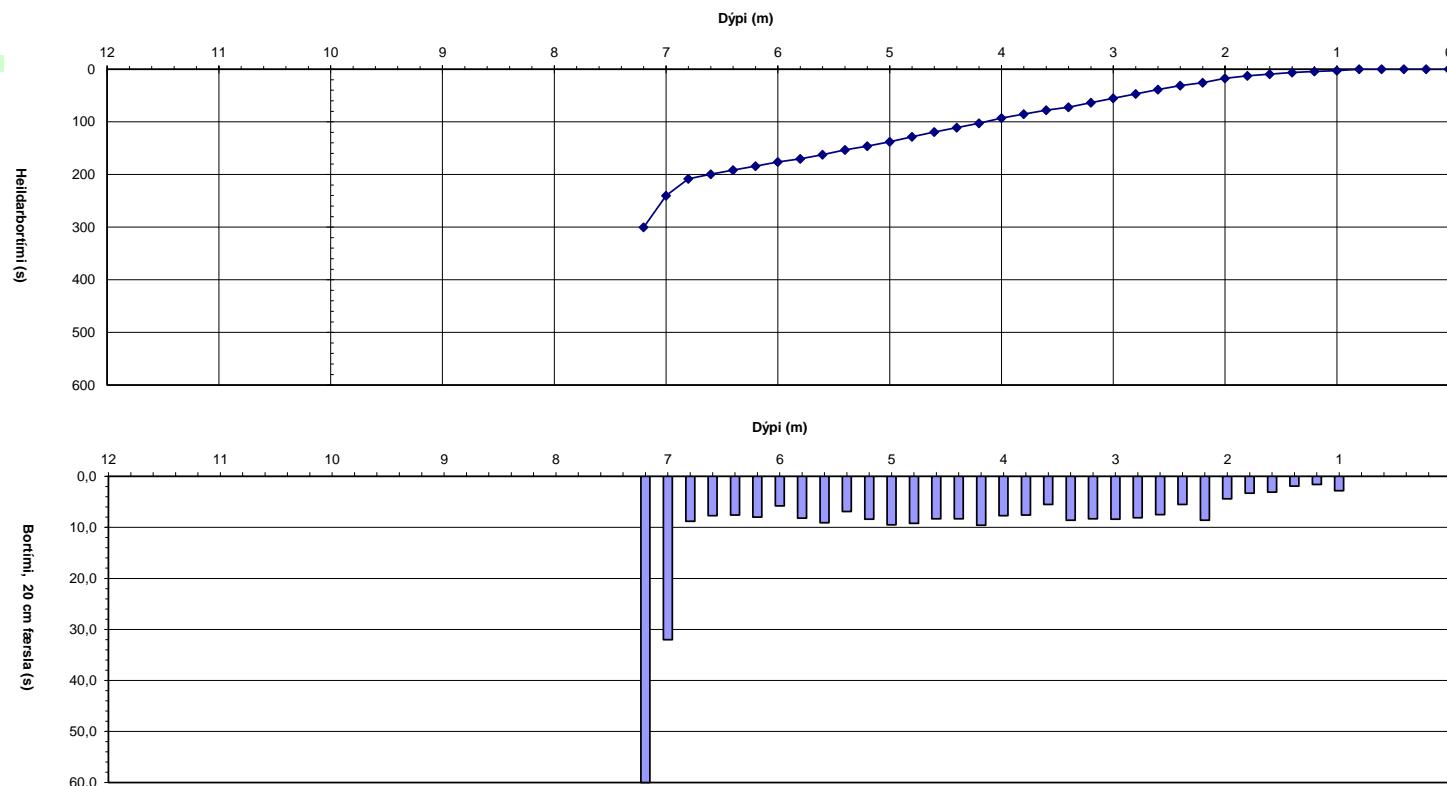
Hola: BR-23
 Dags.: 23.1.2019
 Unnið af: ESÓ/OJ

Handr.: 0,8 m
 Lífrænt: 2,0 m
 Burðarh.: 2,2 m
 Fastur b.: 7,2 m
 Hætt: 7,2 m
 GRV: 1,0 m

Borað í þýfðu myrlendi. Lífrænn jarðvegur ofan á þykku sandlagi. Fastur botn á 7,2 m dýpi, bor hætti að geta snúist.

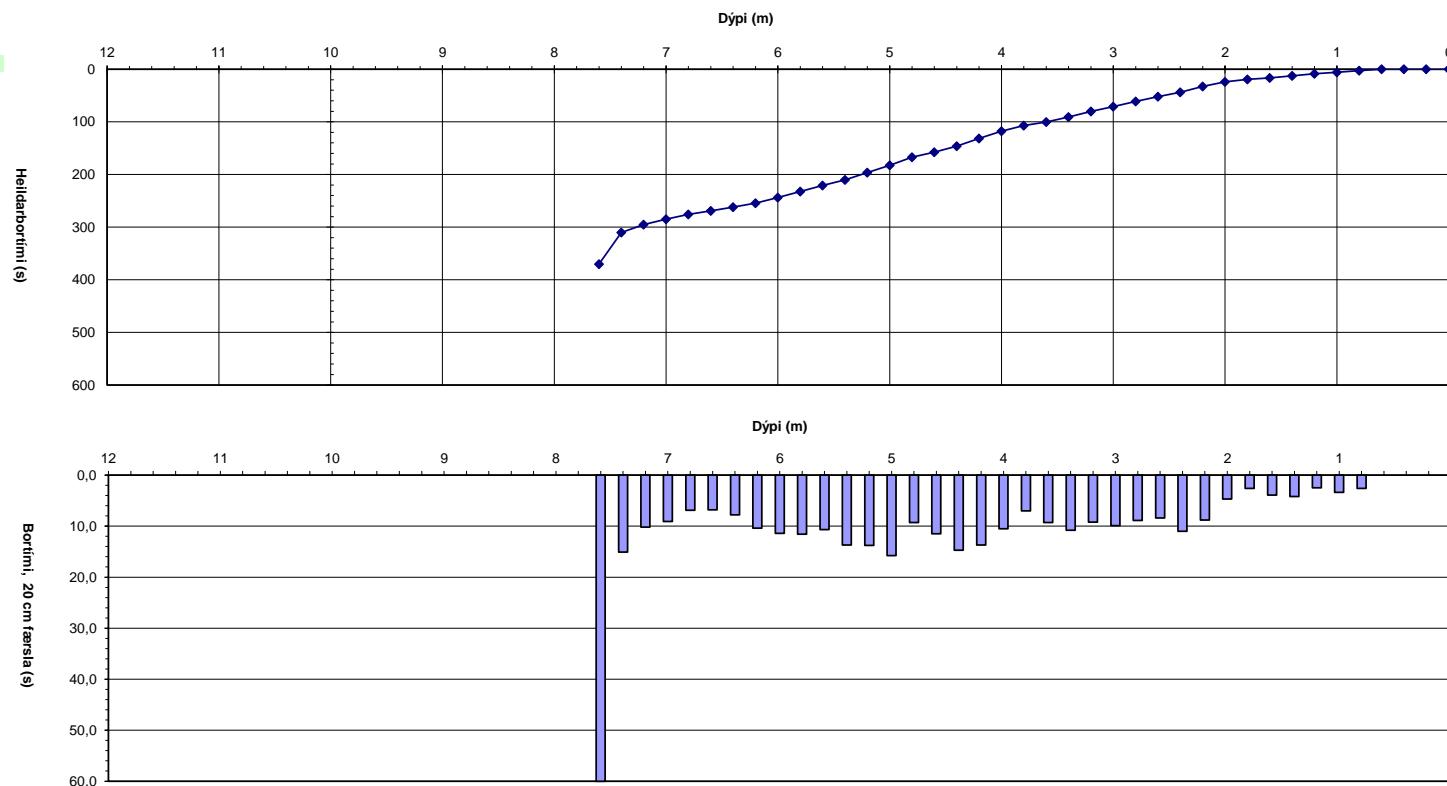
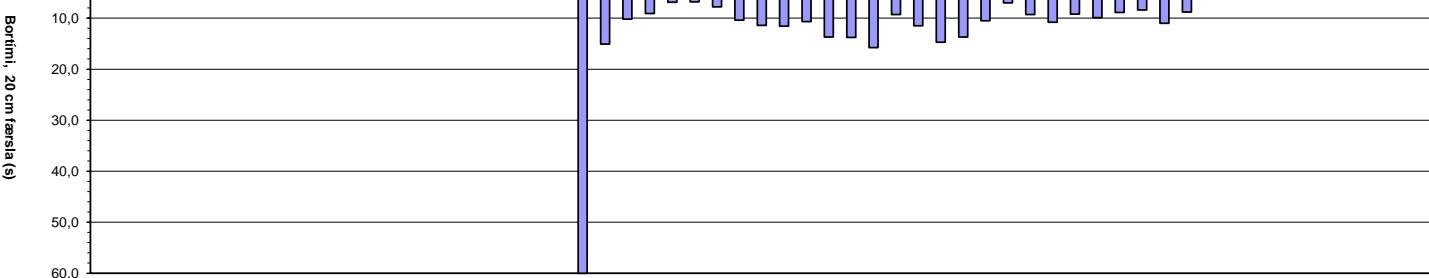
Hola: BR-24
 Dags.: 23.1.2019
 Unnið af: ESÓ/OJ

Handr.: 0,6 m
 Lífrænt 2,0 m
 Burðarh. 2,2 m
 Fastur b. 7,6 m
 Hætt: 7,6 m
 GRV: 3,0 m

Borað í þýfðu myrlendi. Lífrænn jarðvegur ofan á þykku sandlagi. Hægðist á bor á um 2,0 m dýpi og aftur á um 4,0 m dýpi. FB á 7,6 m dýpi, bor hætti að geta snúist.

Oddur blautur og sandur á oddi.

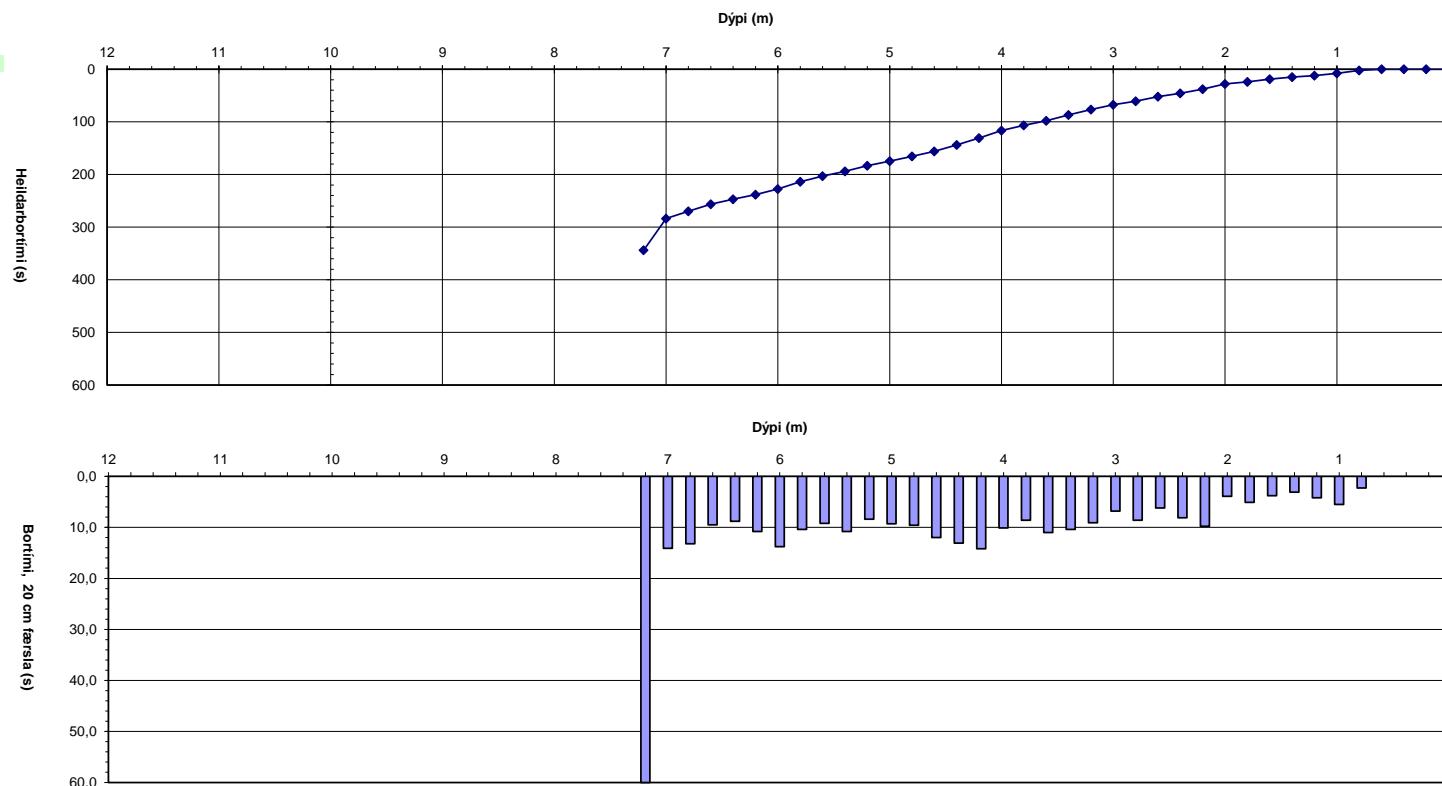
Hola: BR-25
 Dags.: 23.1.2019
 Unnið af: ESÓ/OJ

Handr.: 0,6 m
 Lífrænt 2,0 m
 Burðarh. 2,2 m
 Fastur b. 7,2 m
 Hætt: 7,2 m
 GRV: 1,0 m

Borað í þýfðu myrlendi. Lífrænn jarðvegur ofan á þykku sandlagi. Fastur botn á 7,2 m dýpi, bor stoppaði afgerandi. Oddur blautur og sandur á oddi.

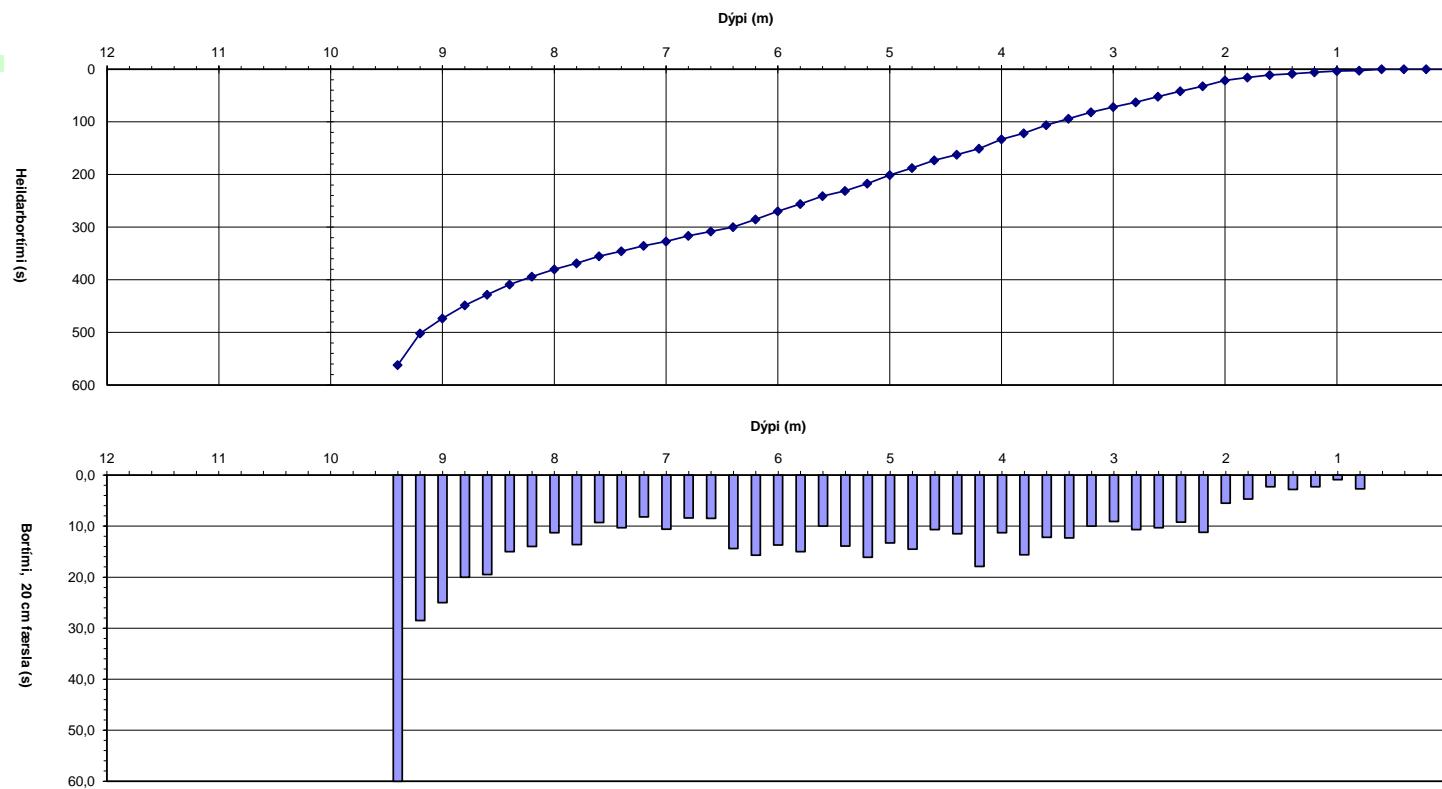
Hola: BR-26
 Dags.: 23.1.2019
 Unnið af: ESÓ/OJ

Handr.: 0,6 m
 Lífrænt 2,0 m
 Burðarh. 2,2 m
 Fastur b. 9,4 m
 Hætt: 9,4 m
 GRV: 3,0 m

Borað í þýfðu myrlendi. Lífrænn jarðvegur ofan á þykku sandlagi. Fastur botn á 9,4 m dýpi. Oddur blautur og sandur á oddi. Tímataka ónákvæm frá 8,0-9,0 m dýpi.
